Artenschutzrechtliches Gutachten

anlässlich dem geplanten Abbruch von einem
Mehrfamilienhaus für das neue „Quartier Ostallee“
in der Ostallee 27 in 54290 Trier

ausgeführt am 24.08.2023 von

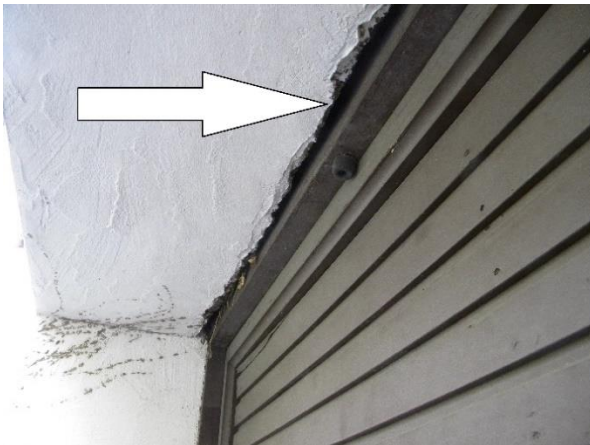
Mauerwerk gelöst und durch den entstandenen Spalt könnten kleinere Fledermausarten in die Garage einfliegen. Als dauerhaftes Quartier ist die Garage ungeeignet, da es kaum Versteckmöglichkeiten oder Spaltenstrukturen im Innenraum gibt. Kurzfristige Quartiere auch in der Übergangszeit vor oder nach dem Winter wären aber immer möglich. Da es nur in strengen Wintern richtig kalt wird, ist u.U. auch eine Überwinterung in der Garage möglich.

Abb.: Spalt am Garagentorrahmen

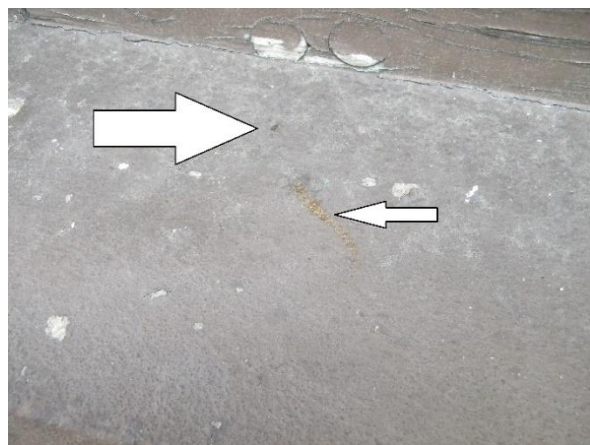
Abb.: Zwergfledermauskot auf Fensterbank

Auf der Fensterbank der Garage zum Haus hin wurden 2 Krümel frischer Zwergfledermauskot gefunden, der aber wohl von Jagdflügen stammen tut. Der Traufbereich über der Fensterbank ist nicht besonders als Quartier geeignet, aber eine Fledermaus kann sich dort kurz Aufhängen. Auch die Terrassenüberdachung ist ungeeignet, denn die Holzschalung ist mit Bitumenschweißbahn abgedichtet. Hier wären, ähnlich wie am Garagendach nur Winter- oder Übergangsquartiere an den Aluschienen möglich, sofern diese sich etwas gelöst und Spalten gebildet haben.

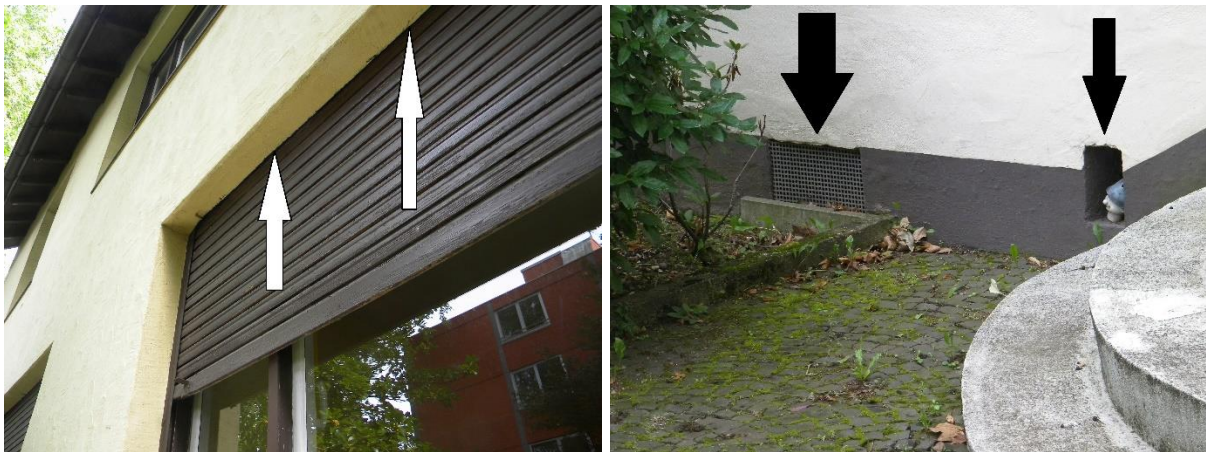
Abb.: möglicher Einflug an Rollladenkasten Abb.: verschlossene Kellerfenster

Die Außenwände vom Haus sind glatt verputzt und es gibt keine Stellen mit abgeplatzttem Putz oder sonstige Spalten. Das Haus hat zwar noch einfachverglaste Fenster, aber diese sind alle noch intakt. Die Fenster haben aber eingebaute Rollladenkästen und bei einigen Fenstern wäre der Spalt für eine Besiedlung durch Fledermäuse breit genug. Werden Rollläden längere Zeit nicht geschlossen, nehmen Fledermäuse diese hin und wieder als Quartier an. Die Rollläden bestehen noch aus Holz und die sind richtig griffig für Fledermäuse. Beim eventuellen Ausbau der Fenster sollte nach längerem Leerstand einer

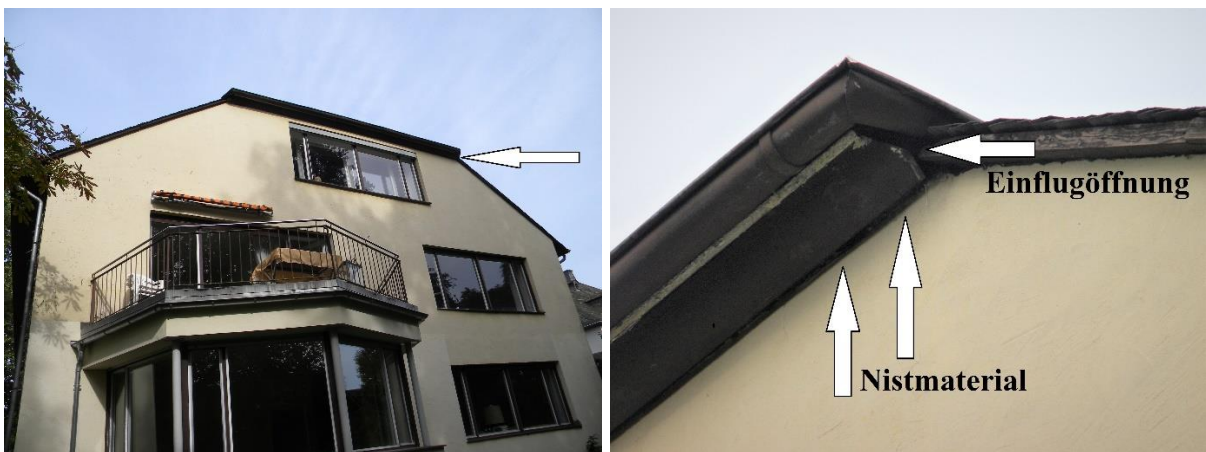
Abb.: Ostgiebel mit Nistplatz in Traufe Abb.: Einflug und Nistplatz hinter Brett

Wohnung auf Fledermauskot auf den Fensterbänken geachtet werden. Die Kellerluken vom Haus sind alle mit Lochblechen verschlossen und sind für größere Tiere nicht zu passieren. Auf der Ostseite vom Haus gibt es auf der rechten Seite vom Traufbrett einen Einflug von Vögeln und hier dürfte ein Star (*Sturnus vulgaris*) oder Hausrotschwanz (*Phoenicurus ochruros*) in den letzten Jahren gebrütet haben. Der Star brütet zeitig im Frühling und bei einer Brut von Staren hängt immer Kot an der Mauer unterhalb vom Nest. Da der Dachüberstand recht klein ist, ist der Kot vom Regen abgewaschen worden. Auf der westlichen Giebelseite steht das Traufbrett 1 – 2 cm von der Mauer ab und hier könnten auch Fledermäuse einfliegen. Kotspuren waren aber wegen dem Regen der letzten Tage und besonders am frühen Morgen nicht erkennbar. Auch an der Ostseite wären Einflüge unter das Traufbrett durch Fledermäuse möglich.

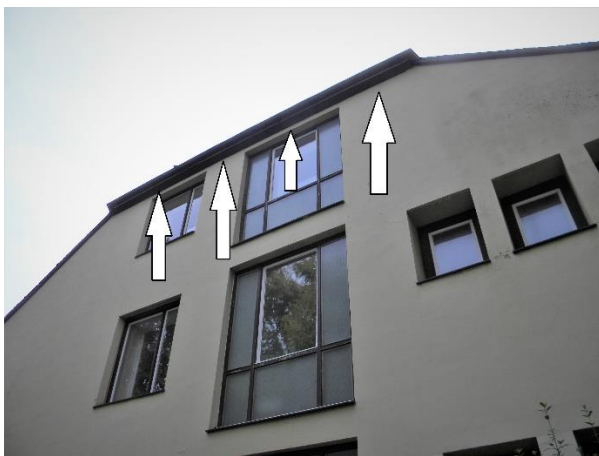
Abb.: Spalt und Einflug am Westgiebel

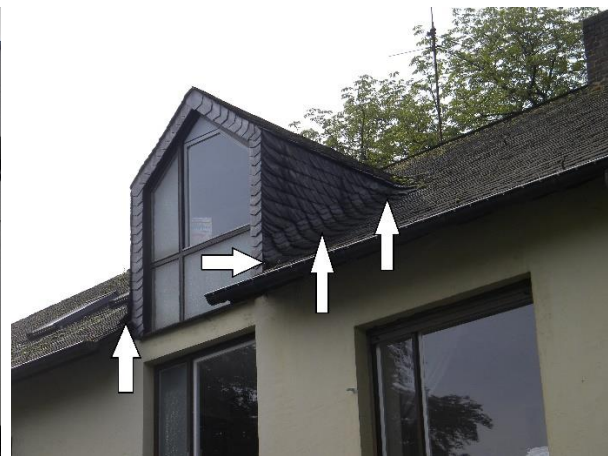
Abb.: Einflug unter Schiefer an Gaube

Obwohl der Schiefer vermutlich etwa 60 Jahre auf dem Dach liegt, ist die Eindeckung noch weitgehend in Ordnung. Nur wenige Platten liegen lose oder weisen einen kleinem Spalt auf, wo z.B. kurzfristig kleine Fledermausarten Unterschlupf finden könnten. Unter der Metallplatte von der Antenne wäre ein Quartier an kühleren Tagen möglich. Ebenso im Übergangsbereich von den

Gauben zur Dachfläche können sie unter die locker gedeckten Schieferplatten krabbeln. Die Firstüberdeckung ist auch noch fast komplett erhalten, wo auch schon mal eine Fledermaus sitzen könnte.

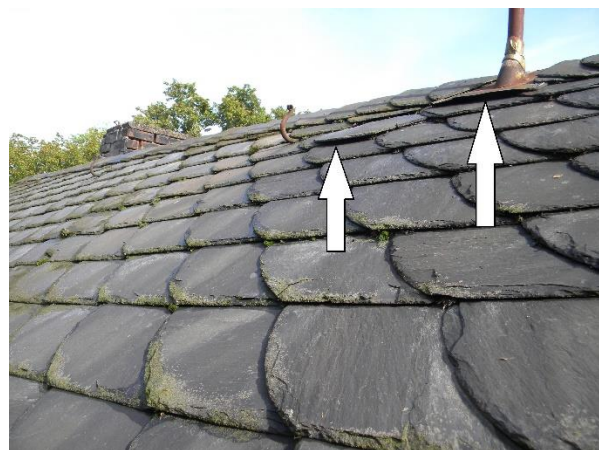
Abb.: kleine Spalten unter Schiefer

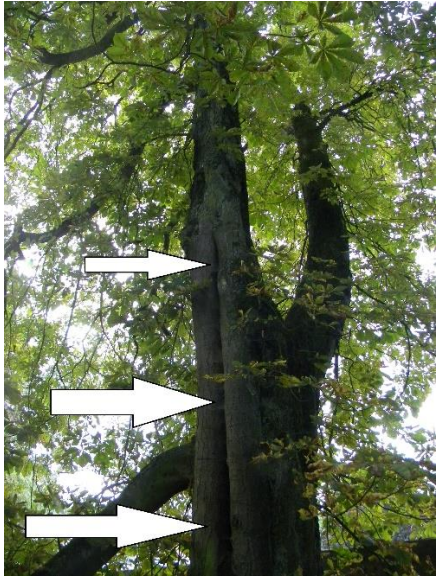
Abb.: Fäulnishöhle in Kastanie Abb.: Amselnest über dem großen Seitenast

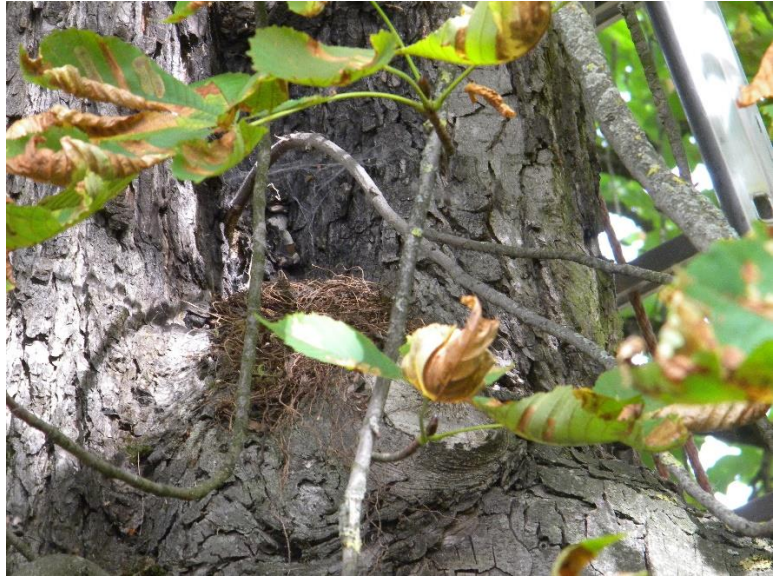
Winterquartier genutzt werden. Auf der Ostseite vom Baum über dem Ansatz vom weit auslegenden Seitenast gibt es ein diesjähriges Nest vermutlich von einer Amsel (*Turdus merula*).

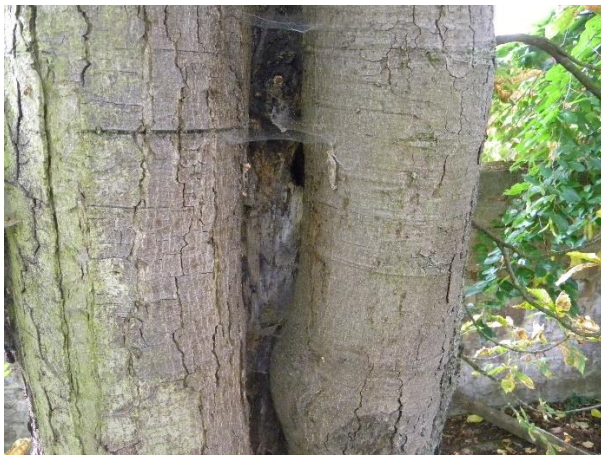
Abb.: tiefes Loch im unteren Bereich Abb.: Spinnwebe im oberen Stammriss

Hinter den Parkplätzen über dem Kellergewölbe steht noch eine Mauer, die den Garten vom vorderen Grundstücksteil trennt. Gleich hinter der Zwischenmauer folgt eine Linde (9), die direkt an der Grundstücksmauer und neben dem Bunkereingang steht. Sie sieht ebenfalls noch sehr vital aus und hat im unteren Stammbereich keine erkennbaren Höhlungen. Auf der anderen Seite vom Bunkereingang wächst eine Tulpenmagnolie, die einen BHD von ca. 40 cm hat. Sie ist damit deutlich jünger, als die umliegenden Bäume. Über dem Zugang vom Bunker steht eine Rosskastanie (8), die einen weit und tief auslegenden Seitenast hat. Dieser Ast wächst bis zum Haus und wurde auch bereits gekürzt. Der Stamm der Rosskastanie hat eine Fäulnishöhle, die als Riss von ca. 3 m bis etwa 7 m Höhe reicht. In dem Spalt waren waagerechte Spinnweben erkennbar, darin hing jedoch kein Fledermauskot. Im aufgerissenen Stamm gibt es bereits tiefere Höhlungen, die zeitweise von Fledermäusen oder anderen Kleinsäugetieren bewohnt werden könnten. Besonders im oberen Rissbereich dürfte die Höhlung weiter nach oben reichen. Nach der Dicke vom Stamm zu urteilen, könnte der Baum auch als

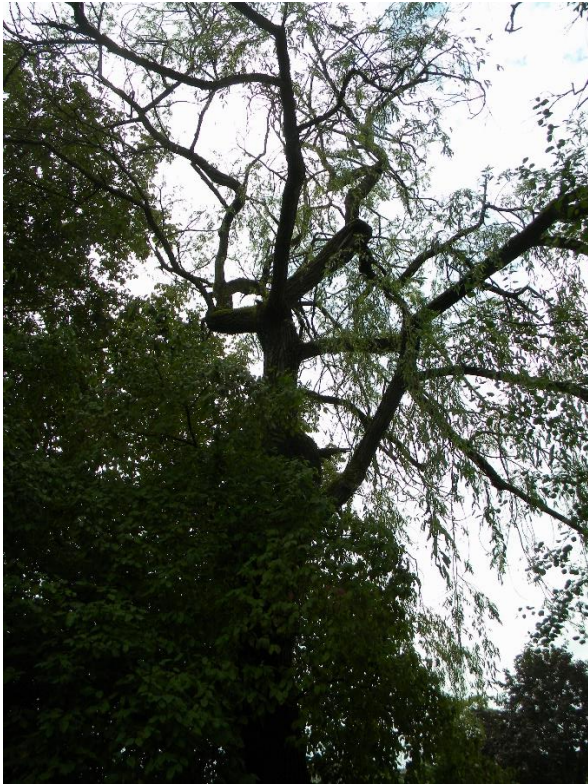
Abb.: dünnbelaubte Weide an Mauer Abb.: Baumgruppe in der Südostecke

Weiter nach Osten folgen jüngere Gebüsch und dann direkt an der Mauer eine Weide, die vor Jahren stark zurückgeschnitten wurde und zurzeit nur wenig Blätter hat. Anscheinend ist der Baum abgängig. In der Südostecke zum SWT –

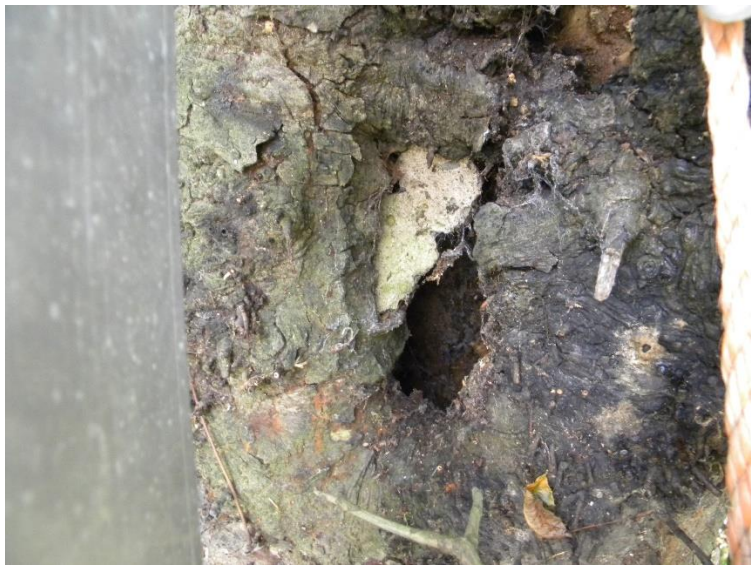
Abb.: mittlere Roskastanie Abb.: mit Mörtel verschlossene Höhlung im Stamm

Etwa in der Mitte vor der hinteren Mauer steht eine Rosskastanie (5), die vermutlich noch Schäden aus dem 2. Weltkrieg ausweist. Der Stamm weist Höhlungen auf und eine Höhlung wurde bereits vor vielen Jahren mit Mörtel verschlossen. Auch sind die Kronenäste bereits seit längerer Zeit abgestorben.

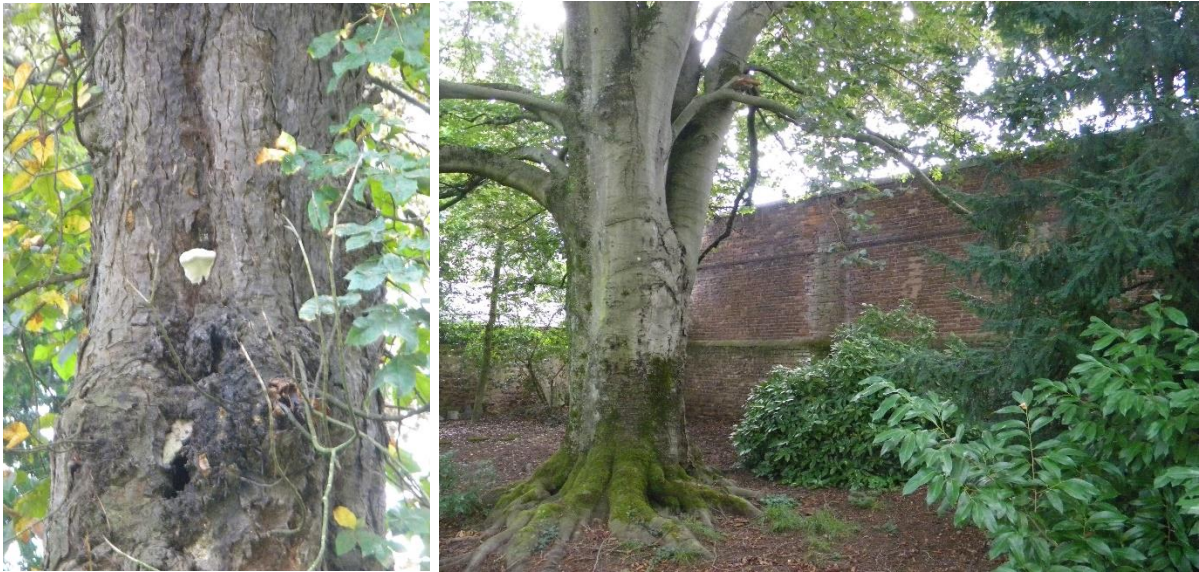
Abb.: Pilz und Höhle im Stamm (5) Abb.: Stamm der Buche in Nordostecke
