Artenschutzrechtliches Gutachten

anlässlich dem geplanten Abbruch von einem
Mehrfamilienhaus für das neue „Quartier Ostallee“
in der Ostallee 27 in 54290 Trier

ausgeführt am 24.08.2023 von

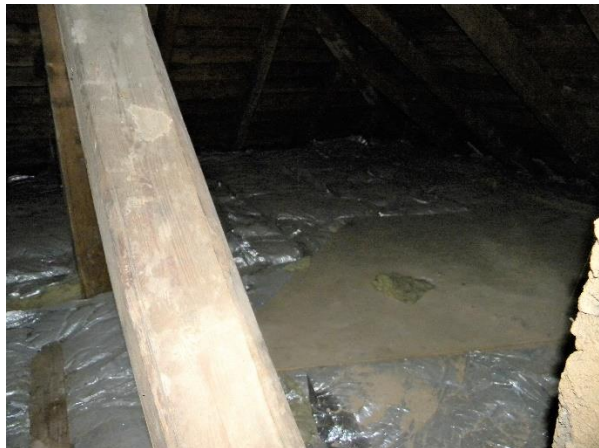
Abb.: Mineralwollendämmung im westlichen Raum Abb.: keine Spuren zu sehen

Im Dachboden und in den beiden abgetrennten Bereichen gab es keine Hinweise auf Fledermäuse in Form von Kot oder Nahrungsresten wie Falterflügel. Da der Dachboden sehr dicht ist, können keine Tiere in den Dachboden gelangen.

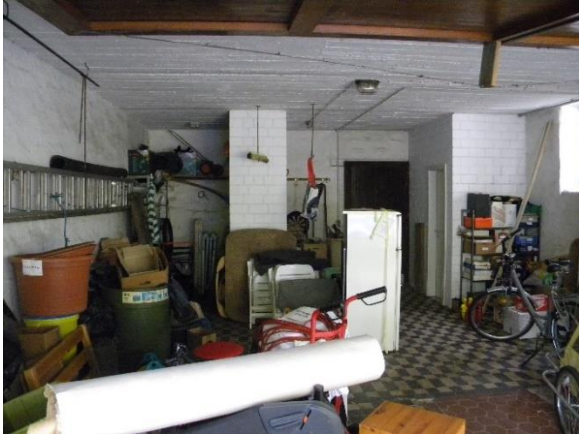
Abb.: Innenraum der Garage als Lagerraum

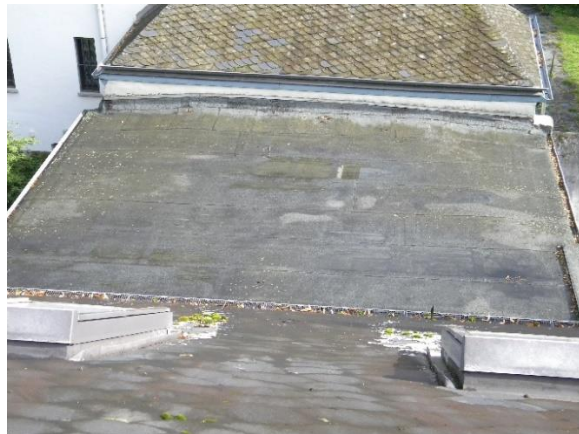
Abb.: Flachdach der Garage

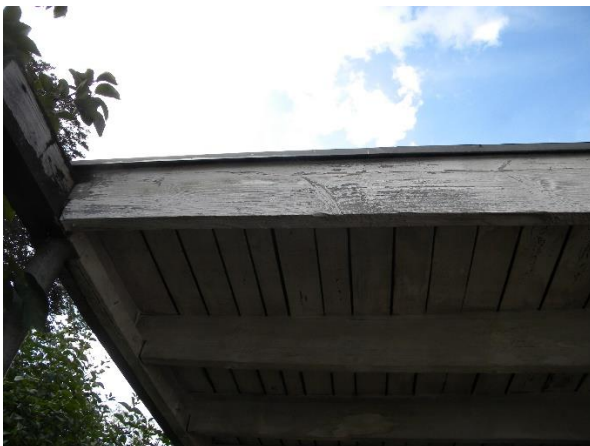
Abb.: Terrassenüberdachung aus Holz

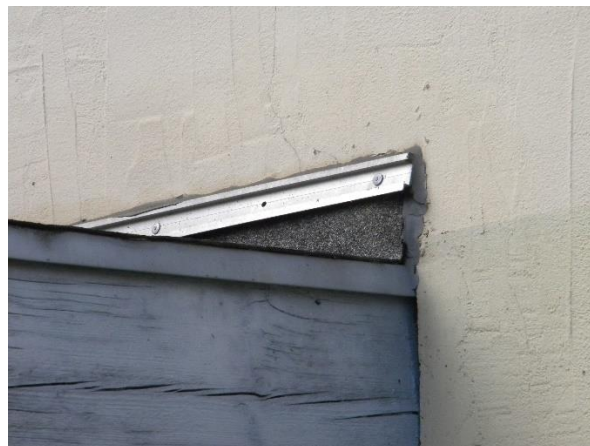
Abb.: Wandanschluss zum Wohnhaus hin

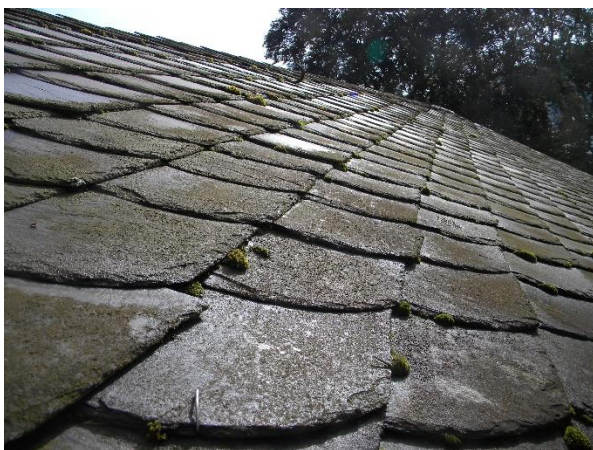
Abb.: noch dicht liegende Schieferdeckung

Obwohl der Schiefer vermutlich etwa 60 Jahre auf dem Dach liegt, ist die Eindeckung noch weitgehend in Ordnung. Nur wenige Platten liegen lose oder weisen einen kleinem Spalt auf, wo z.B. kurzfristig kleine Fledermausarten Unterschlupf finden könnten. Unter der Metallplatte von der Antenne wäre ein Quartier an kühleren Tagen möglich. Ebenso im Übergangsbereich von den

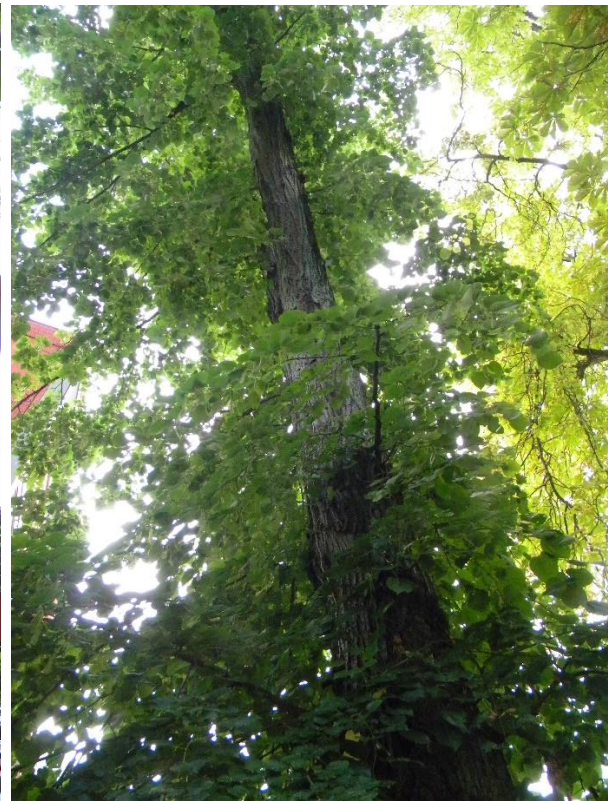
Abb.: Baumgruppe südlich vom Haus Abb.: Linde direkt an Mauer und Bunker

Hinter den Parkplätzen über dem Kellergewölbe steht noch eine Mauer, die den Garten vom vorderen Grundstücksteil trennt. Gleich hinter der Zwischenmauer folgt eine Linde (9), die direkt an der Grundstücksmauer und neben dem Bunkereingang steht. Sie sieht ebenfalls noch sehr vital aus und hat im unteren Stammbereich keine erkennbaren Höhlungen. Auf der anderen Seite vom Bunkereingang wächst eine Tulpenmagnolie, die einen BHD von ca. 40 cm hat. Sie ist damit deutlich jünger, als die umliegenden Bäume. Über dem Zugang vom Bunker steht eine Rosskastanie (8), die einen weit und tief auslegenden Seitenast hat. Dieser Ast wächst bis zum Haus und wurde auch bereits gekürzt. Der Stamm der Rosskastanie hat eine Fäulnishöhle, die als Riss von ca. 3 m bis etwa 7 m Höhe reicht. In dem Spalt waren waagerechte Spinnweben erkennbar, darin hing jedoch kein Fledermauskot. Im aufgerissenen Stamm gibt es bereits tiefere Höhlungen, die zeitweise von Fledermäusen oder anderen Kleinsäugetieren bewohnt werden könnten. Besonders im oberen Rissbereich dürfte die Höhlung weiter nach oben reichen. Nach der Dicke vom Stamm zu urteilen, könnte der Baum auch als

Winterquartier genutzt werden. Auf der Ostseite vom Baum über dem Ansatz vom weit auslegenden Seitenast gibt es ein diesjähriges Nest vermutlich von einer Amsel (*Turdus merula*).

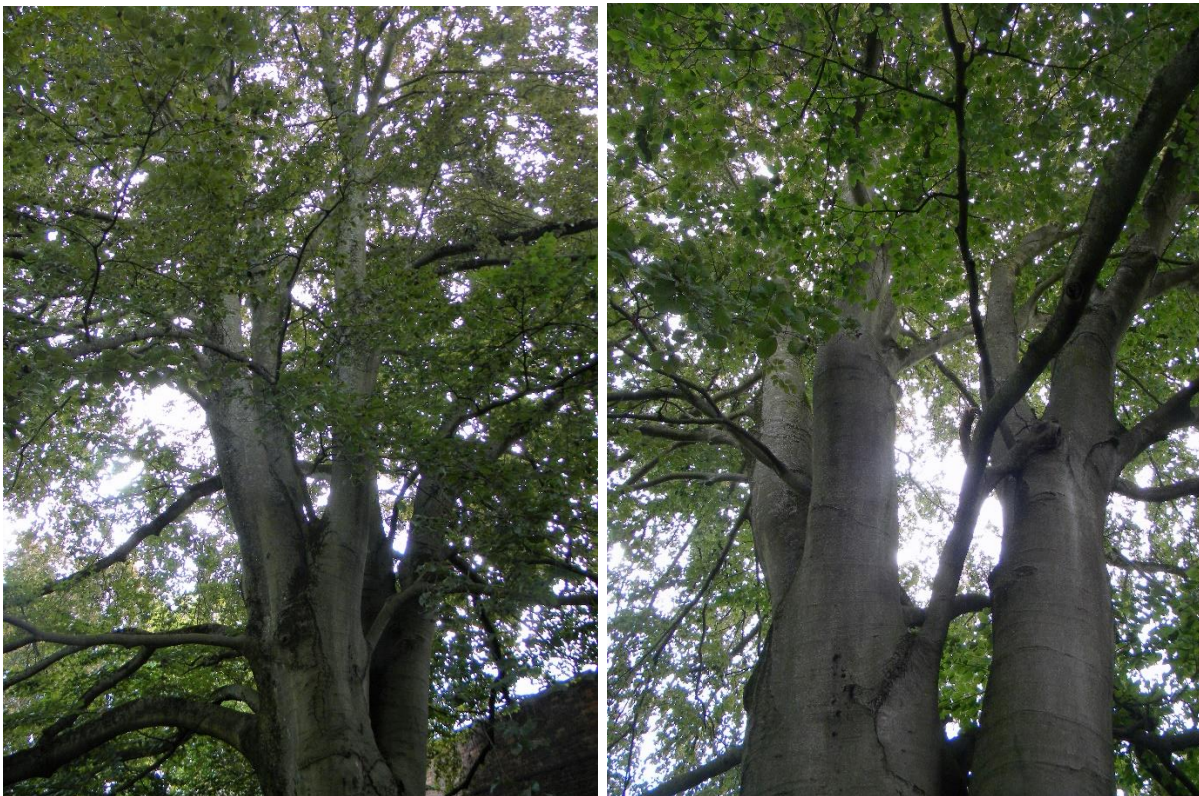
Abb.: Kronenäste der alten Buche Abb.: Stammabzweigungen in der Buche

In der Nordostecke steht eine uralte Buche (4), die einen Stammdurchmesser von etwa 120 cm hat. Der Baum dürfte ca. 200 Jahre alt sein und er sieht noch sehr vital aus. So eine alter Baum sollte nach Möglichkeit erhalten bleiben.
